Cigéo/BURE : impossible réversibilité > l'accident du WIPP

Le WIPP (Waste Isolation Pilot Plant) situé au Nouveau-Mexique est le premier site américain d'enfouissement en grande profondeur de déchets nucléaires militaires en fonctionnement au monde. C'est aussi un centre "pilote", co-géré par AREVA, présenté comme une vitrine.

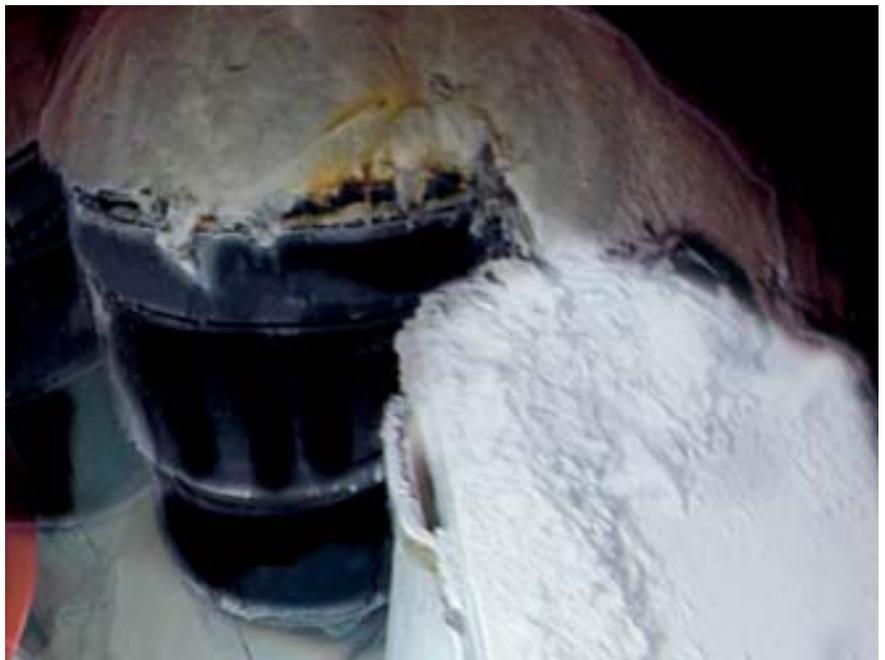
FÉVRIER 2014, CENTRE DE STOCKAGE DU WIPP,
LE FÛT 68660 LAISSE ÉCHAPPER DES MATIÈRES RADIOACTIVES

Juillet 2014, une hypothèse est avancée. Il semblerait qu'un fût en provenance du centre de conditionnement Los Alamos National Laboratory se soit fissuré et aurait explosé. *“Des produits chimiquement incompatibles présents dans le fût 68660, en association avec des conditions physiques (comme par exemple, la configuration des matériaux dans les fûts) ont entretenu des réactions chimiques exothermiques conduisant à un emballement thermique ; l'accumulation de gaz qui s'est ensuivie à l'intérieur du fût a déplacé le couvercle, avec pour conséquence l'échappement de matières radioactives et à température élevée, qui ont réagi avec l'air ou avec d'autres matériaux à l'extérieur du fût, pour provoquer les dommages observés dans WIPP P7R7.”*

- La génération de l'incendie a été interne à un colis par réaction chimique, et non externe,
- La température atteinte a été très élevée (1500°C),
- La réaction chimique a même généré une flamme externe au colis avec l'ouverture du colis et des projections de matières à proximité,

- Le colis était à son cœur encore à 250 °C, 70 jours après l'accident,
- Le système de ventilation et les filtres n'ont pas permis d'éviter la contamination des puits d'extraction d'air et la diffusion de radioéléments en surface,
